GOLV/PLATTA PÅ MARK

HUR BYGGER JAG EN NY FUKTSÄKER BETONGPLATTA?

Platta på mark med hänsyn till, fuktsäkerhet, energiförbrukning, radon, tjäle och byggkostnad.

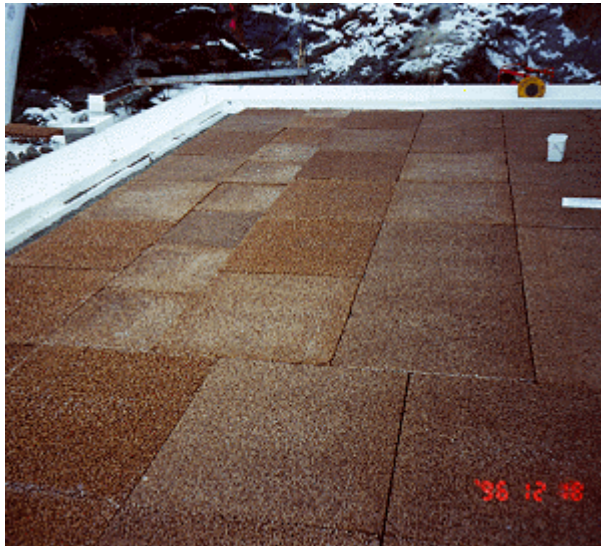
För att fuktsäkra betongplattan placeras ISODRÄN®-skivan på marken före gjutning. Marken kommer då ej att bli uppvärmd vilket ger ett lågt ångtryck i jordluften (luften mellan jordpartiklarna). När värmen i byggnaden slås på blir ångtrycket i plattan högre än i marken. Uttorkningen blir då dubbelriktad både uppåt och nedåt. Nedåt sker uttorkningen snabbt eftersom **ISODRÄN®-skivan** till skillnad från homogen cellplastisolering är fuktöppen. Uttorkningstiden blir då kraftigt reducerad jämfört med homogen värmeisolering som bara låter plattan torka uppåt mot luften. Tät golvbeläggning kan därför utföras om värme är påslagen i huset även om betongplattans uttorkning ej är fullständig. Resterande fukt kommer ändå att torka nedåt till marken. Även efter eventuella framtida vattenskador kan betongplattan snabbt torka ut till marken vilket minskar risken för skador av fukt under täta golvsikt.

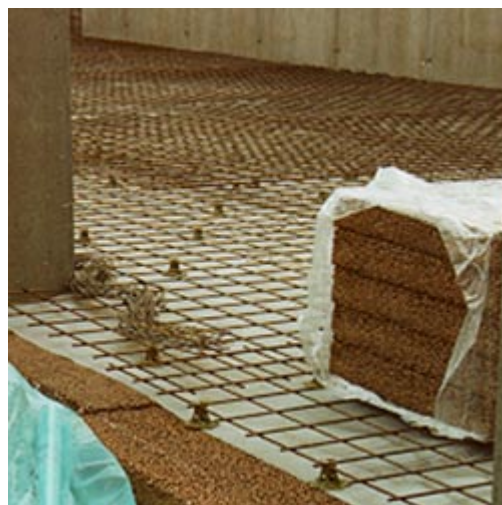
Plattans utförande med U-form innebär att sockeln är färdig i elementet, att särskild formsättning för betongjutning ej behövs samt att kantbalken är värmeisolerad. U-elementet ger kraftig tidsbesparing. Under betongplattan utgörs värmeisoleringen av **ISODRÄN®**-skivor, som även dränerar och bryter kapillär fuktvandring från marken. Dränerande lager av singel eller makadam under **ISODRÄN®**-skivorna behövs därför ej. Byggekostnaden varierar mellan olika orter och lokala arbetsförhållanden. För att kunna få en bra kostnadskalkyl redovisas nedan kostnaderna för platta enligt ritning K6. Förutsättningar Byggyta: 100 m² Markförhållande: Fast mark, grovplanerad till värmeisoleringens underkant. Kostnad för schakt / fyllning och transporter är beroende av om jordschakt eller utfyllnad till grovplanerad yta måste utföras. Angivna kostnader avser färdiggjuten platta och inkluderar material och arbete. Markarbeten samt vatten, avlopp, kabel el. golvvärmeinstallationer ingår ej eftersom de är projektberoende.

1. Avjämning under U-element med makadam/singel min 50 mm
2. Montering av U-element förutom öppning för traktor.
3. Avloppsledningar och vattenledningar läggs när måttsättning kan ske från U-elementens utsida. Alla ledningar dras upp vertikalt över golvnivå. (Denna punkt ingår ej i kostnadsber. enl. ovan)
4. Uppjustering av marken inom U-elementen och erforderlig packning.
5. Montering av resterande U-element.
6. Utläggning av **ISODRÄN®**- skiva och skyddsduk.
7. Armering.
8. Ev. golvvärmeinstallation och skyddsrör för kablar. (Denna punkt ingår ej i kostnadsber. enl. ovan)
9. Betonggjutning.
